# 「遮熱」の観点から、他の手法と 遮熱塗料ミラクールを比較

# ミラクール

高耐久性 × 高遮熱効果=ミラクール

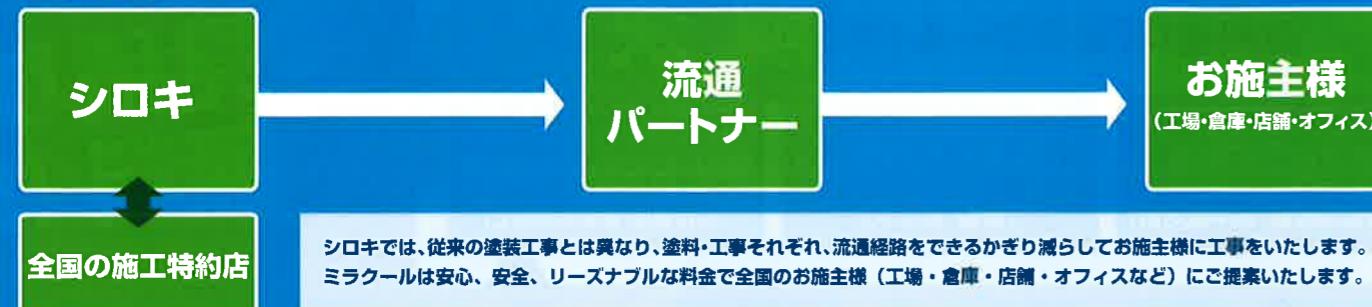
従来の塗装工事

シロキ の塗装工事

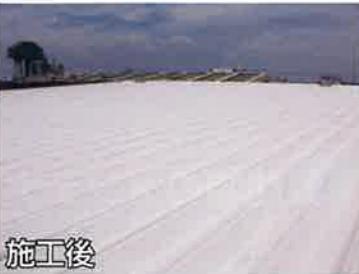
### ・鋼板屋根への施工事例

温度差はなんと7.6°C!

工場2階部分が夏場には室内が40°Cを超える暑さになる。現場で作業している従業員からも、作業能率が悪くなるので、暑さを何とかしてほしいという声が上がっていた。  
屋根も20年程経過しており、サビもひどくなってしまっており、屋根補修と作業環境改善の両方を目的にミラクールを採用。施工後、実際に屋根に登り、施工箇所を触ってみたところ、屋根はまったく熱くなかった。  
室内についても、ミラクール施工前、外気温32.9°Cのとき室温が37.9°Cだったのが、施工後は、外気温32.5°Cのとき室温30.3°Cと、気温がほぼ同じにも関わらず7.6°Cも室温が下がった。  
さらに、外気温よりも室温が低くなり、ミラクールのおかげで作業環境が改善された。

ミラクールKプライマー・ミラクールS100白色
